La couverture

un système multicouche surveillé à la loupe

Focus sur les principales opérations de maintenances effectuées dans le cadre de la surveillance de la couverture.

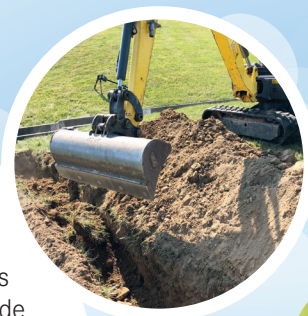
LES FISSURES DE SURFACE

Chaque année, une inspection des crêtes de talus (i.e. jonction talus-toit), qui est la zone la plus sensible, est assurée afin de détecter la présence de fissures. Cette inspection est éventuellement suivie de travaux de traitement. Il s'agit d'opérations qui consistent à retirer la terre végétale située en surface de la couverture, à vérifier que les fissures ne se prolongent pas au-delà de cette couche et les réparer le cas échéant, puis à remettre en place la couche de terre végétale et réenherber. Les fissures détectées à la surface de la couverture sont généralement superficielles (première couche de terre végétale) et ne peuvent pas affecter les propriétés d'étanchéité assurée par la membrane bitumineuse de la couverture.

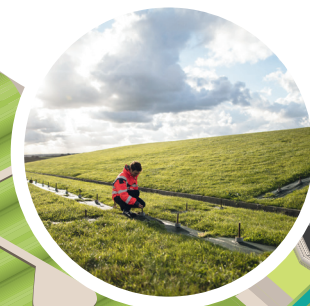
LES TASSEMENTS

Ces tassements sont dus à l'affaissement de certains colis anciens qui n'étaient pas pleinement remplis. L'un de ces tassements, plus important que les autres, situé au nord-est du centre, a fait l'objet de travaux de réparation en octobre 2009. Ces travaux ont permis de consolider la zone de tassement, mais aussi de vérifier le bon comportement de la membrane (maintien de son étanchéité malgré son étirement).

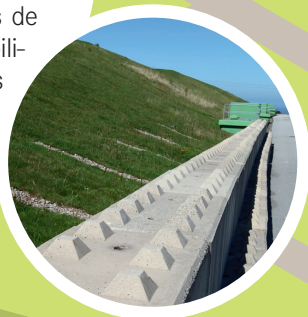
LES GLISSEMENTS

Du fait des pentes des talus, de légers glissements de terrain en bordure de couverture peuvent avoir lieu. Des travaux ont été réalisés en 2010, 2011 et 2013 pour adoucir les pentes et bloquer les pieds de talus les plus raides par un mur de soutènement. Les résultats de la surveillance montrent une stabilisation de la couverture là où ces travaux ont été effectués.
