# Rapport d'information sur la sûreté nucléaire et la radioprotection du Centre de stockage de la Manche

2012

Rapport annuel  
dans le cadre de l'article 21  
de la loi relative à la transparence  
et à la sécurité en matière nucléaire

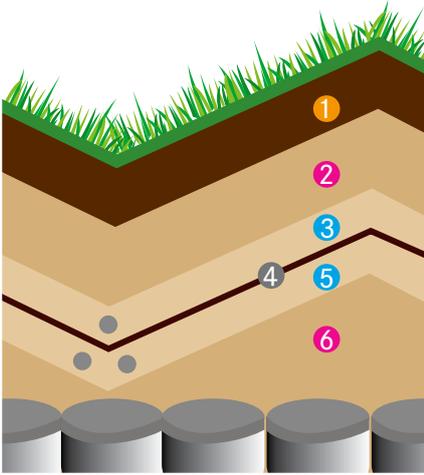
- 1 Couche de terre végétale
- 2 Barrière de matériau brut (*schiste, grès*)
- 3 Première couche drainante en sable, avec drains dans les points bas des toits
- 4 Membrane imperméable à base de bitume
- 5 Seconde couche drainante en sable, avec drains dans les points bas des toits
- 6 Couche de forme en matériau brut (*schiste, grès*)

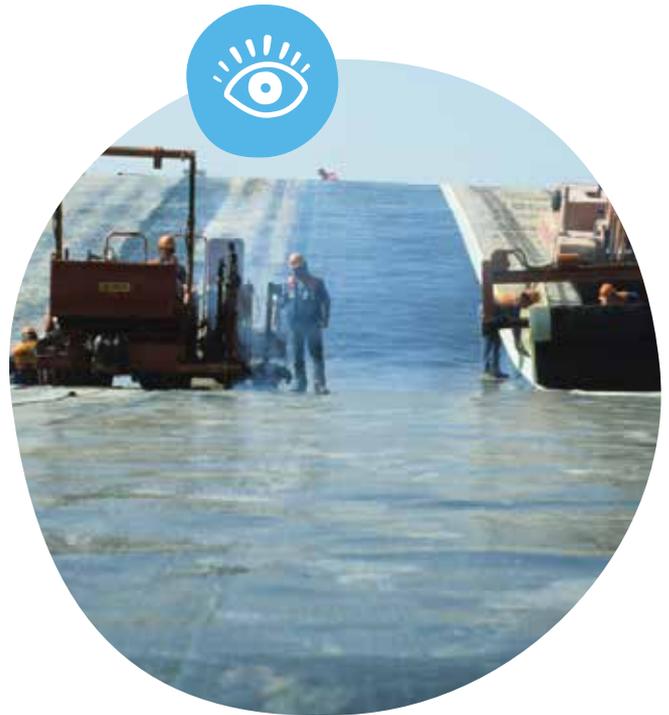
**Pose de la membrane bitumineuse**

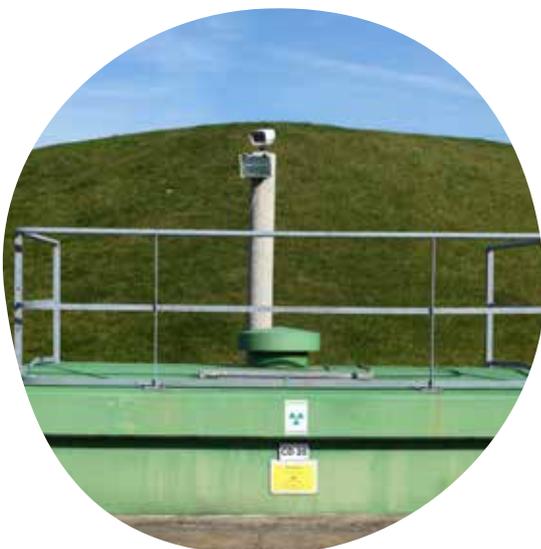
**Chambre de collecte des eaux de drainage**

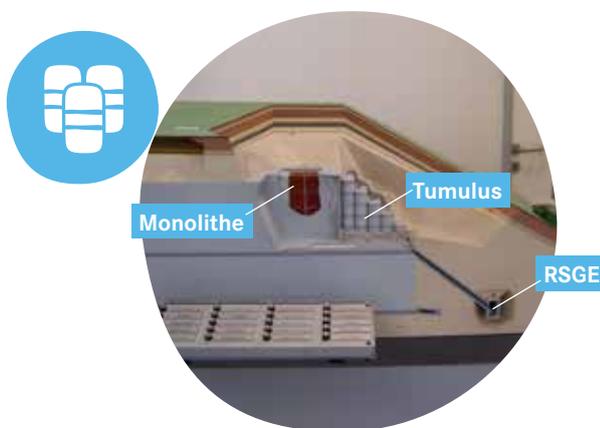
*Eclaté du stockage.*

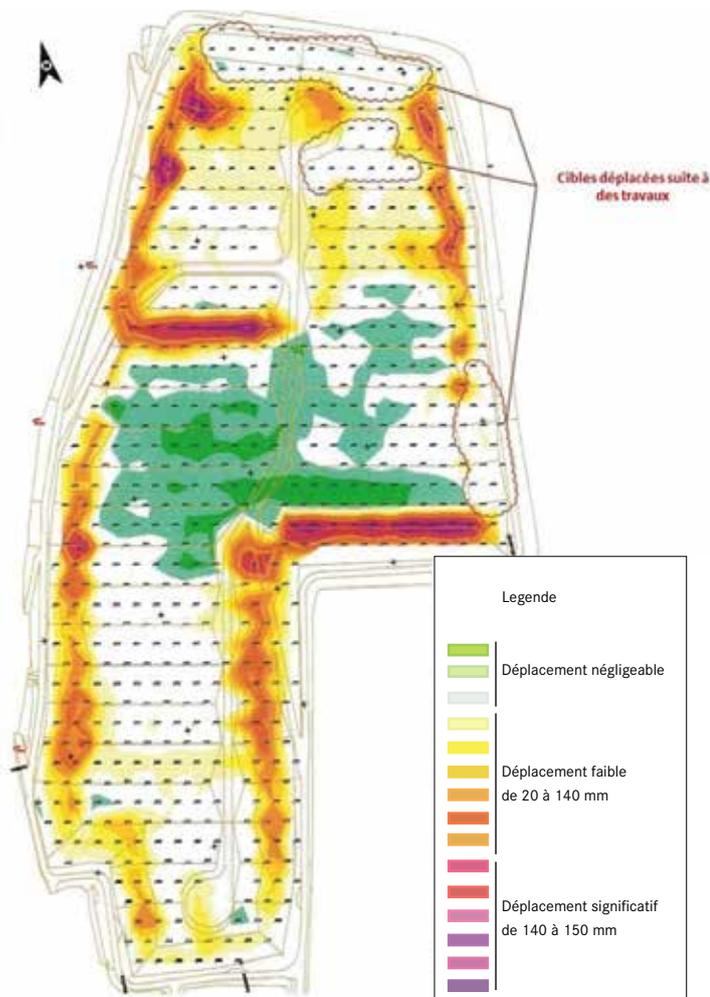
### Relevé topographique annuel des 680 cibles

### Mouvements altimétriques depuis l'origine

- **les tassements localisés sur le toit de la couverture : panneaux 107 Ouest et 102 Est.** Les déplacements sont dus à des tassements dans les ouvrages de stockage (tranchée TBH ; structures P1 et/ou P17), engendrant des légers affaissements des matériaux sus-jacents. L'exploitant vérifie que ces tassements sont compatibles avec le maintien des qualités de confinement de la couverture. Ceci a conduit aux travaux de réparation au niveau du panneau 102 Est en 2009. Depuis, les tassements constatés en toit de couverture se poursuivent mais ne remettent pas en cause les fonctions de stabilité géotechniques, de maintien des écoulements d'eau et de confinement devant être assurées par la couverture.

- **les glissements des talus périphériques.** Les talus de la couverture du CSM sont le siège de glissements lents (glissement des matériaux au-dessus de la membrane bitumineuse). Ces déplacements de faibles amplitudes peuvent générer parfois des fissures en crête de talus et des déboîtements de drains sur membrane, qui sont suivis et réparés régulièrement, aucun désordre de ce type n'a été observé sur la couverture en 2012. Huit piquets de suivi topographique ont été mis en œuvre sur les talus dont les glissements sont les plus importants, et permettent de suivre plus précisément leurs évolutions. Plusieurs confortements ont déjà été entrepris respectivement sur la partie Est en 2010, le talus Nord en 2011, le talus central sera conforté en 2013.

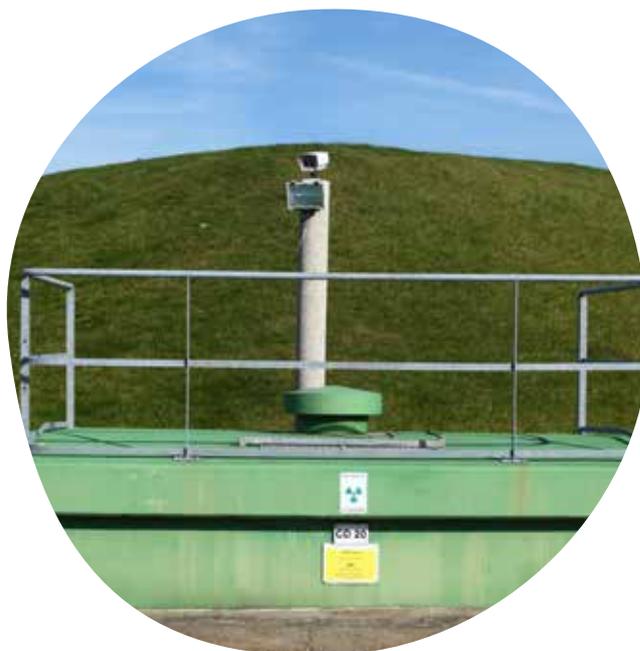
Les eaux recueillies sous la membrane proviennent de zones où on observe des mouvements de talus, à l'endroit où la membrane est raccordée sur les chambres de drainage.

**Chambre de collecte des eaux de drainage**

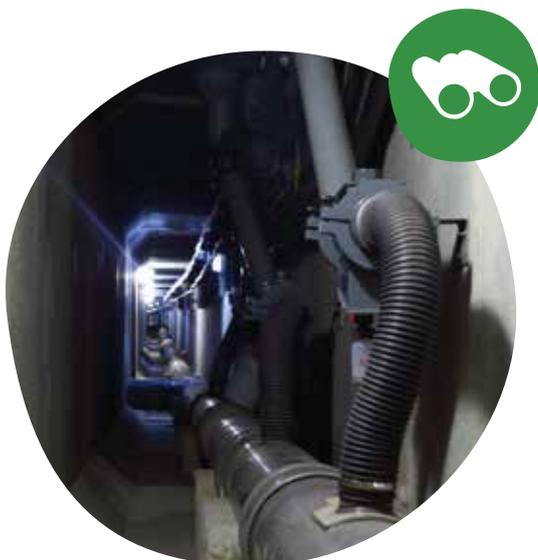
*Collecteur du RSGE*

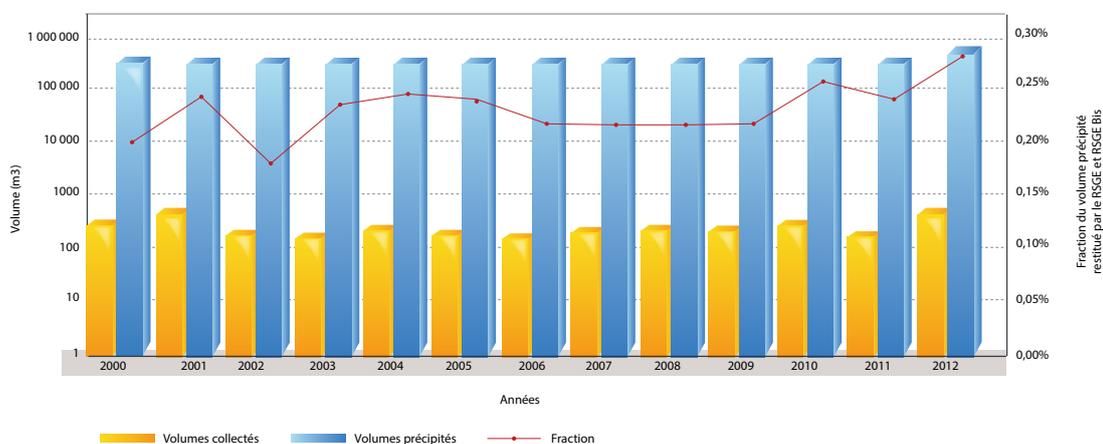
Ce volume est dû à la pluviométrie exceptionnelle mesurée en 2012 (1409 mm) et se situe au-dessus du volume prévu pour l'exploitation du Centre (480 m<sup>3</sup>).

Evolution des volumes RSGE (BRS0), du RSGE Bis (BRS0 Bis) et pluviométrie associée depuis 2000

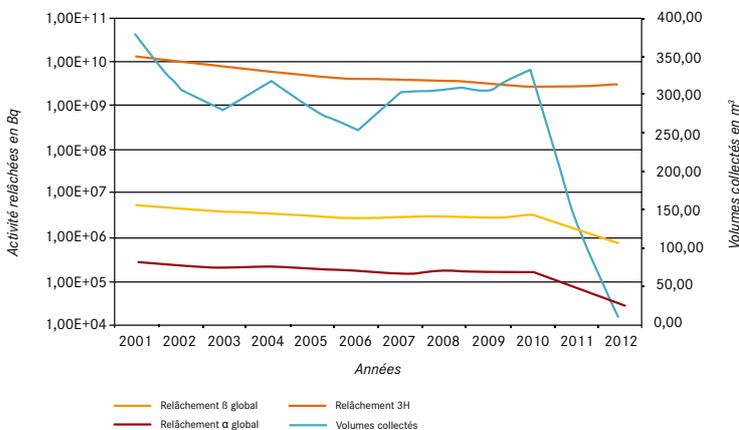
**Evolution des relâchements d'activités et des volumes au RSGE (BRSO)**

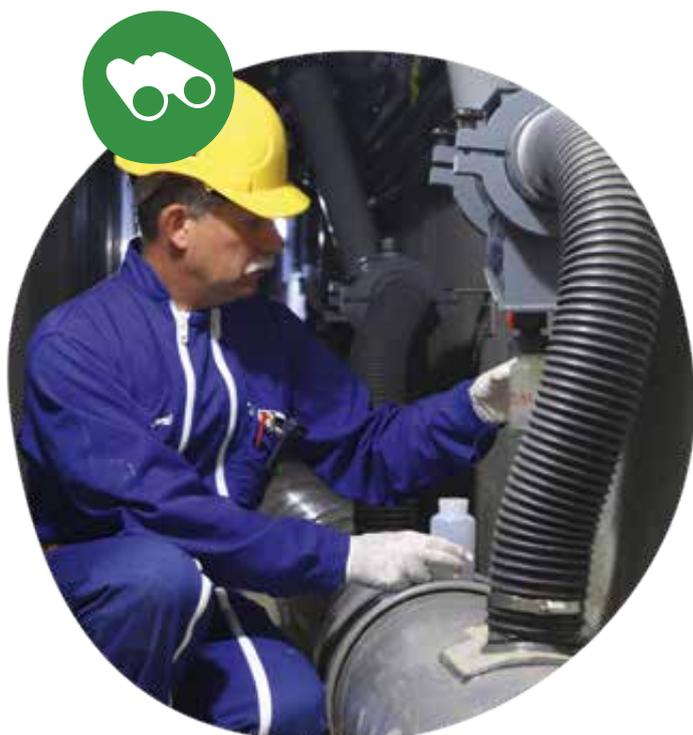
**Prise d'échantillon dans le Réseau séparatif gravitaire enterré**

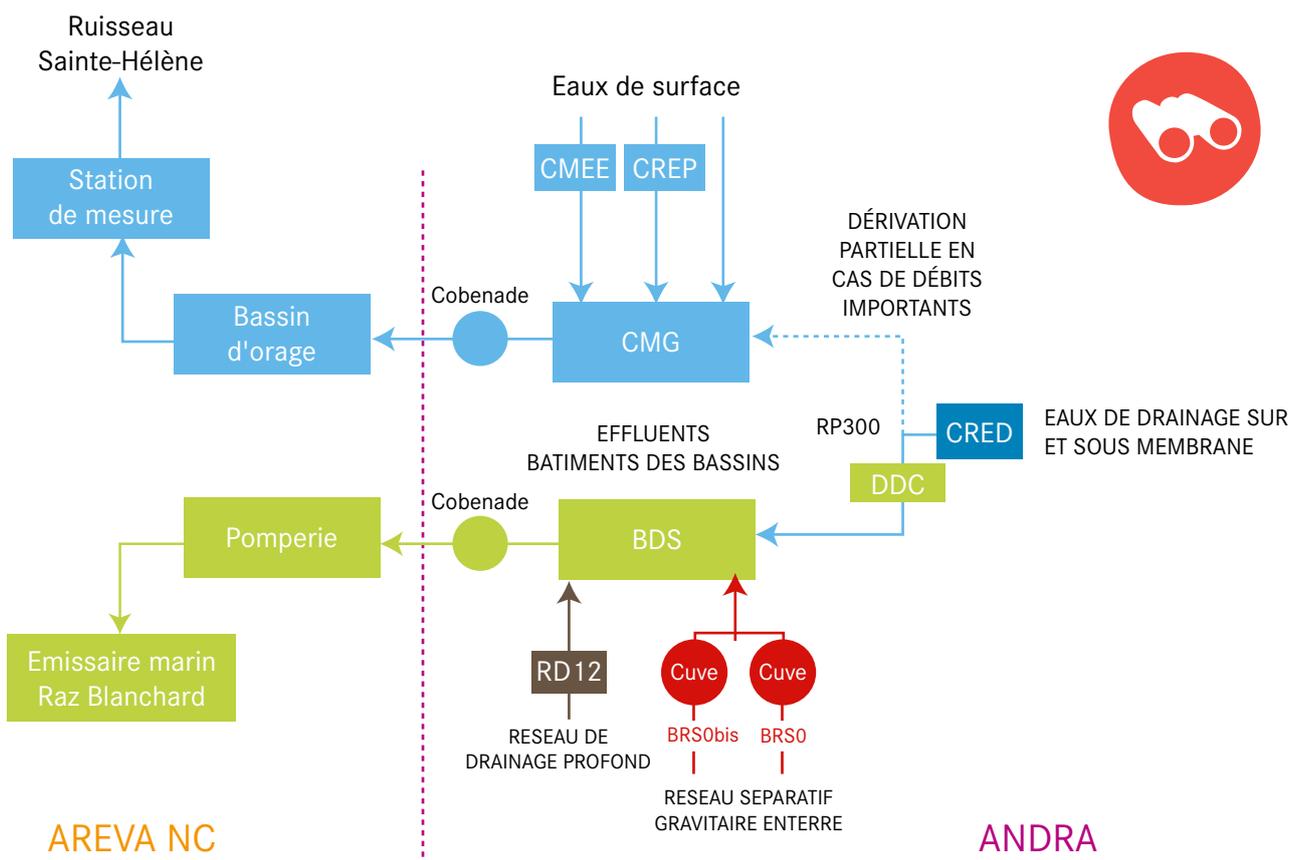
Configuration des réseaux de collecte des eaux du Centre en phase de surveillance

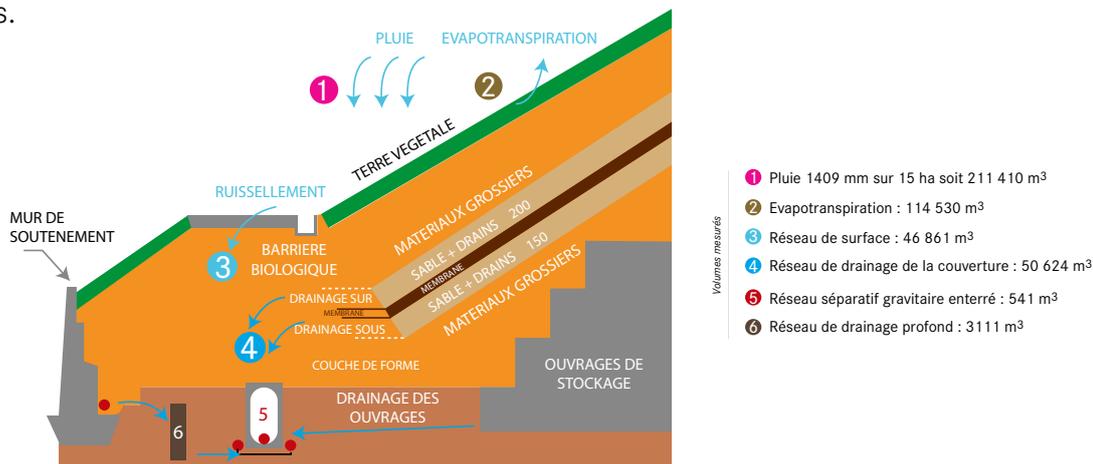
Schéma de la coupe de la couverture avec réseau de récupération des eaux et du report du volume d'effluents.

- Volumes mesurés
- 1 Pluie 1409 mm sur 15 ha soit 211 410 m<sup>3</sup>
  - 2 Evapotranspiration : 114 530 m<sup>3</sup>
  - 3 Réseau de surface : 46 861 m<sup>3</sup>
  - 4 Réseau de drainage de la couverture : 50 624 m<sup>3</sup>
  - 5 Réseau séparatif gravitaire enterré : 541 m<sup>3</sup>
  - 6 Réseau de drainage profond : 3111 m<sup>3</sup>

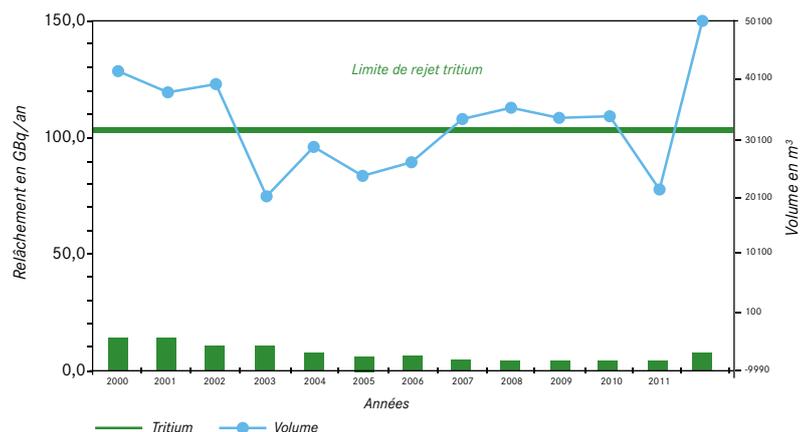
**Evolution des relâchements tritium et volumes rejetés au point BDS (2000-2012)**

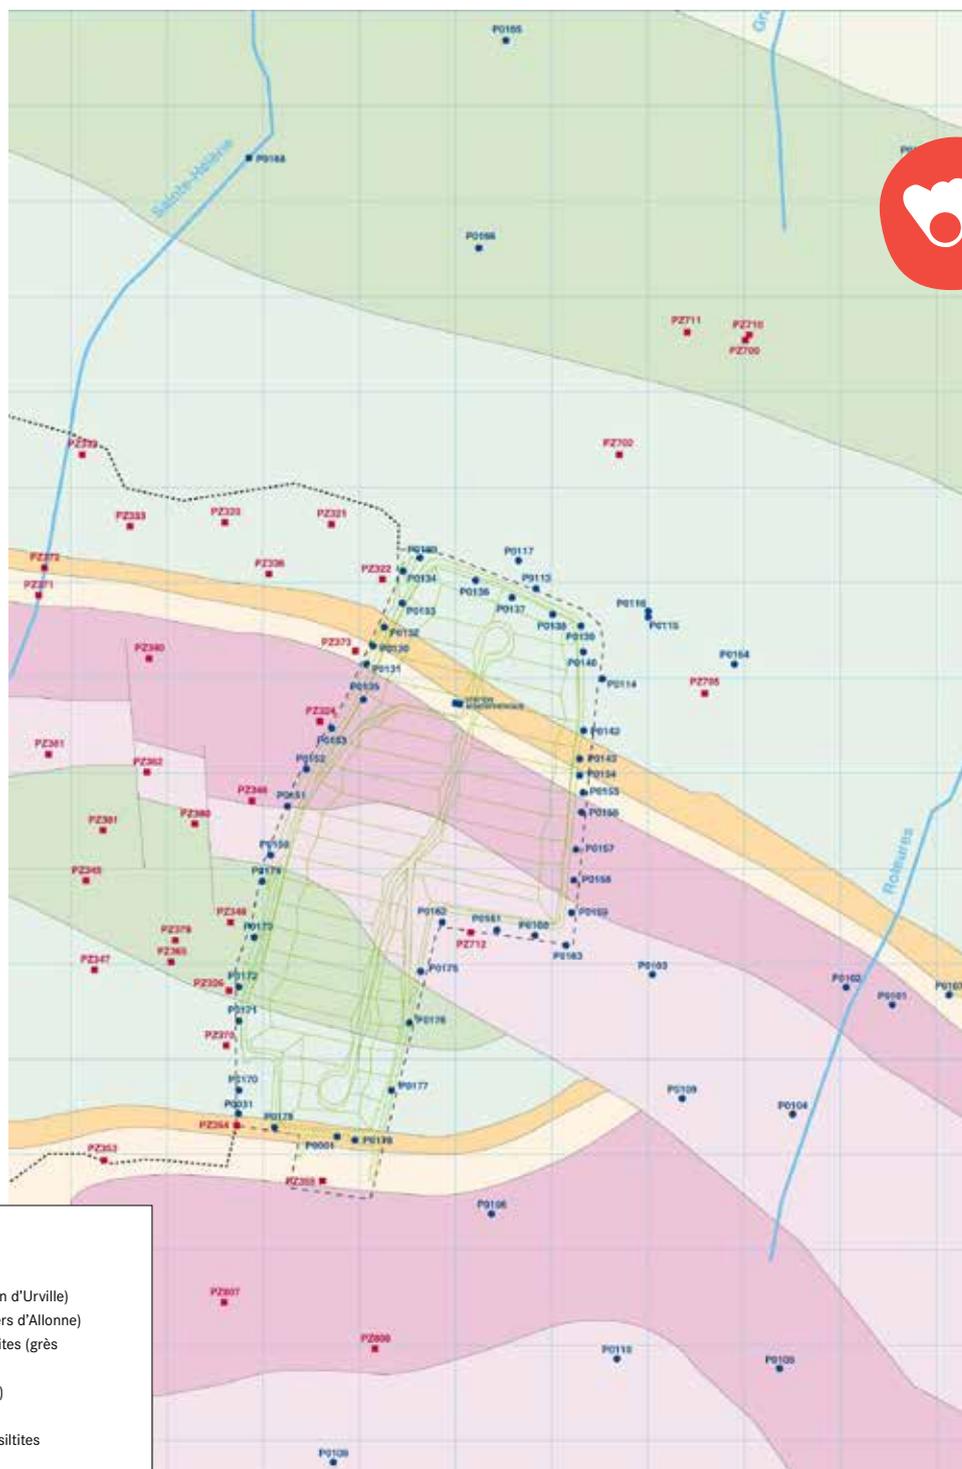
- Piézomètres gérés par l'Andra
- Piézomètres gérés par AREVA-NC
- Schistes à calymènes (ss) (formation d'Urville)
- Alternances schistes et grès (Moitiers d'Allonne)
- Alternances grès quartzites psammites (grès armoricain)
- Quartzites massifs (grès armoricain)
- Grès feldspathiques
- Alternances grès feldspathiques et siltites
- Arkoses (avec poulingue)

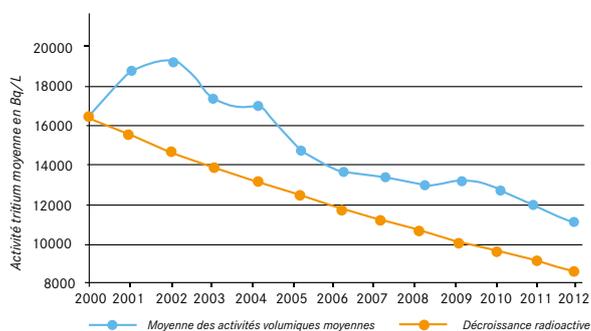
**Evolution de la moyenne des activités tritium de la zone 4.**

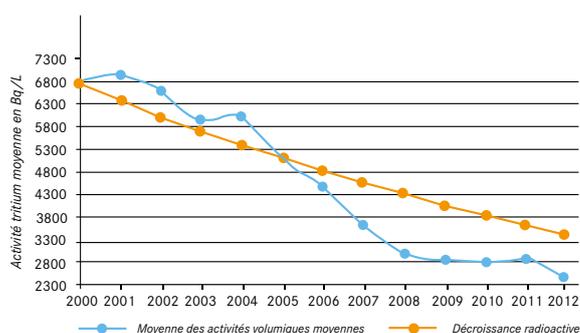
**Evolution de la moyenne des activités tritium de la zone 3.**

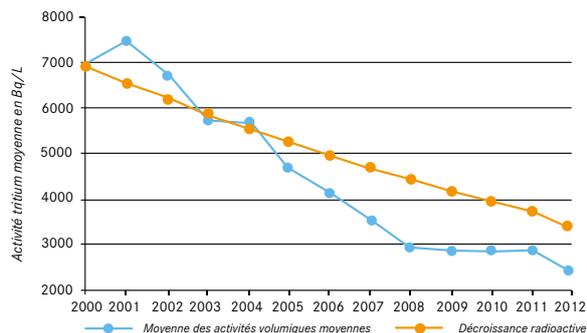
**Evolution de la moyenne des activités tritium de la zone 5.**

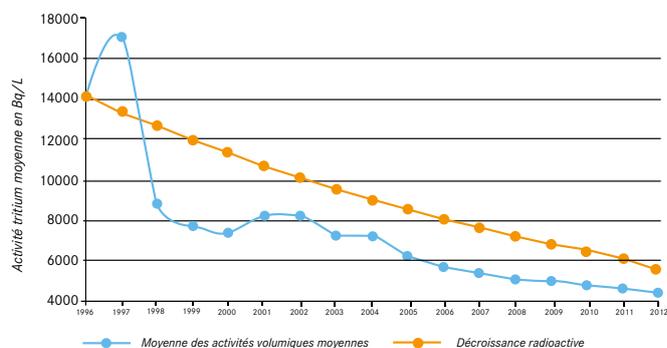
### ● Evolution de l'activité moyenne tritium dans les piézomètres au droit du Centre depuis 1996.

Cet indicateur suivi depuis 1996, montre une décroissance globale des activités volumiques tritium mesurées selon une allure similaire à la décroissance radioactive.

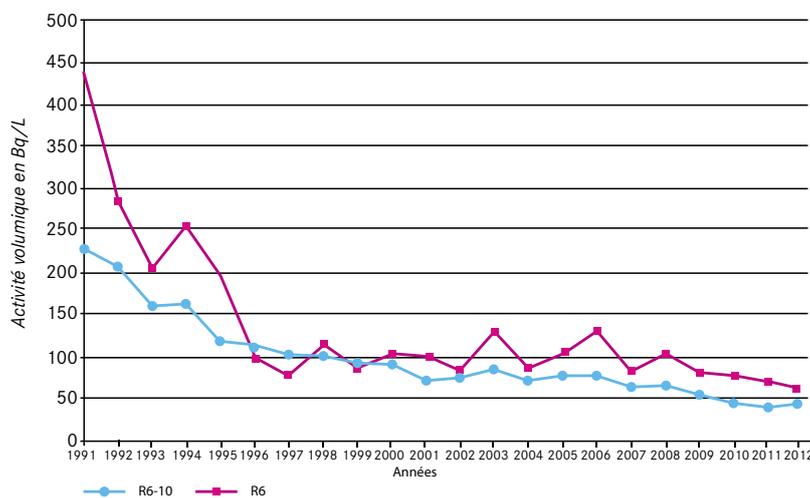
La tendance globale à la diminution de l'activité tritium sur le ruisseau de la Sainte-Hélène aux points R6 et R6-10 se confirme en 2012.

**Evolution de l'activité moyenne en tritium dans le ruisseau de la Sainte-Hélène depuis 1991 aux points R6 et R6-10**

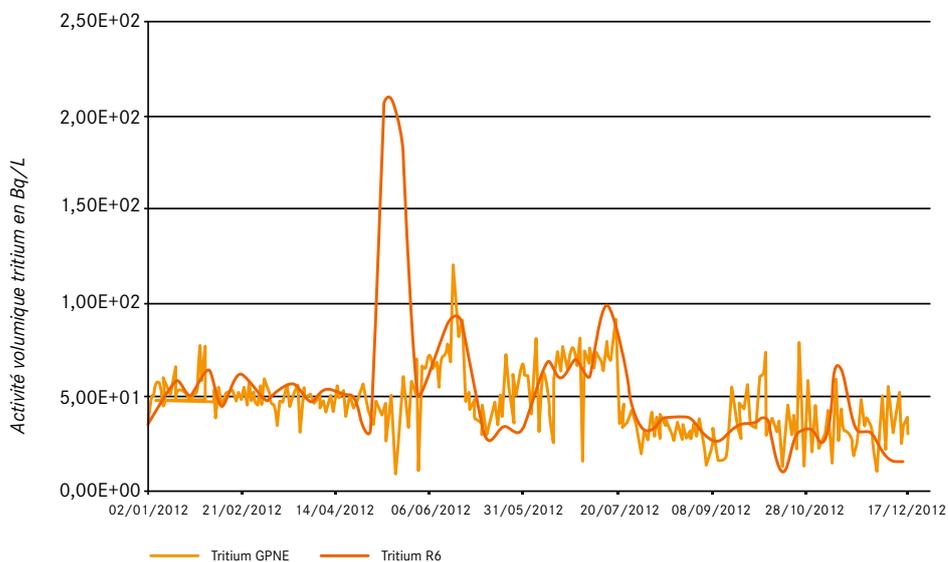
**Evolution de l'activité tritium aux points de contrôle GPNE et R6 en 2012**

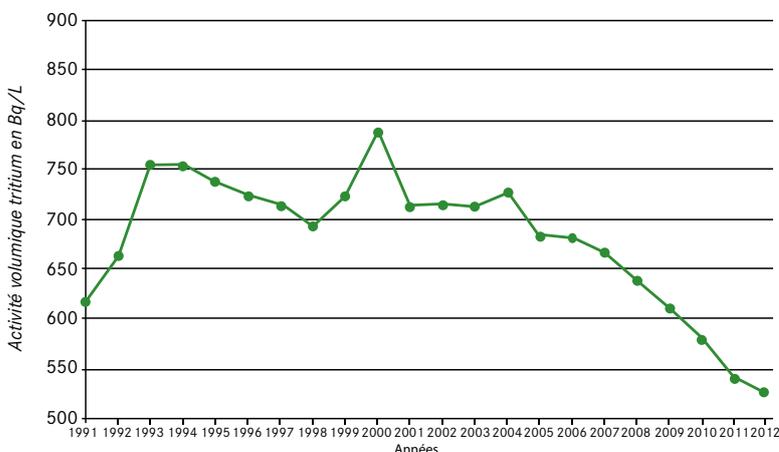
La baisse de l'activité tritium du Grand Bel amorcée depuis 2005 se poursuit en 2012.

**Evolution de l'activité moyenne en tritium dans le ruisseau depuis 1991 au point R3**

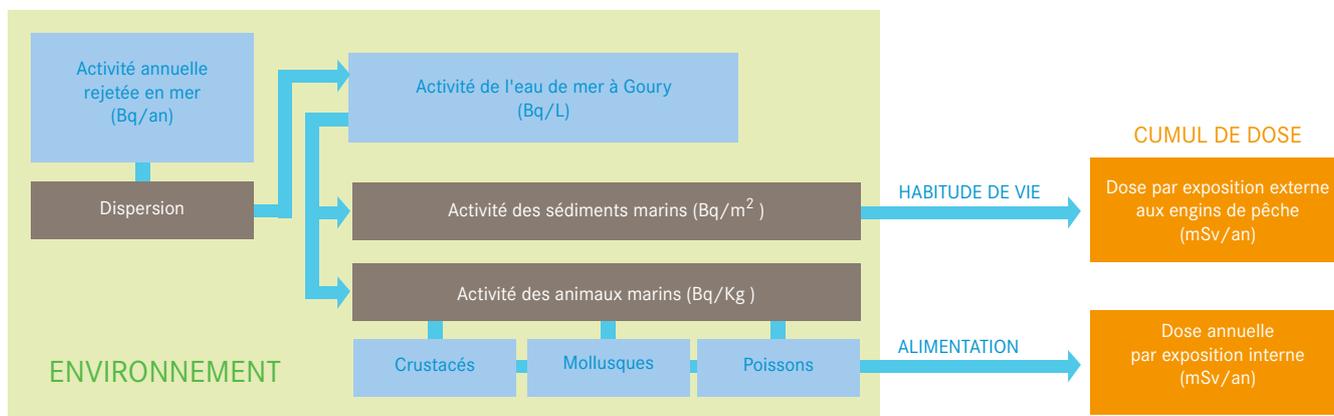
L'impact radiologique de ces rejets est évalué sur les individus composant un groupe de référence hypothétique de pêcheurs de Goury, au moyen d'un modèle de transfert à l'homme dont le principe est décrit sur la figure ci-dessous.

Principe du modèle de calcul d'impact des rejets en mer.

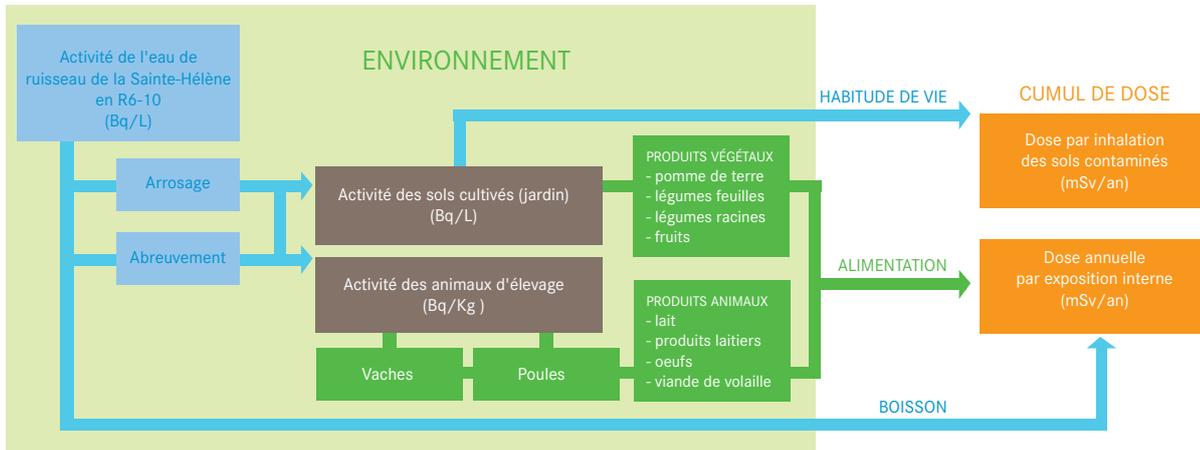
L'impact individuel radiologique de ces rejets est évalué sur les individus composant un groupe de référence hypothétique d'agriculteurs du Hameau de la Fosse à Digulleville, au moyen d'un modèle de transfert à l'homme dont le principe est décrit sur la figure ci-dessous.

Principe du modèle de calcul d'impact des eaux de la Sainte-Hélène.
